**Звіт**  
**про проведення робіт з теплових вимірювань зовнішньої**  
**поверхні будівлі міської дитячої лікарні № 3 в**  
**м. Дніпропетровськ.**

## 1. Вступ

Роботи з теплових вимірювань зовнішньої поверхні будівлі міської дитячої лікарні № 3 в м. Дніпропетровськ виконувалися на замовлення ТОВ «Нова енергія». Будівля лікарні пофарбована керамоізолом, виробленим за ТУ У В.2.7.-24.6-32396113-001:2006. Виконавець робіт Агенство з трансферу технологій "Інтертех" - офіційний дистриб'ютор фірми PIERER (Німеччина) та фірми LAND (Великобританія) в Україні.

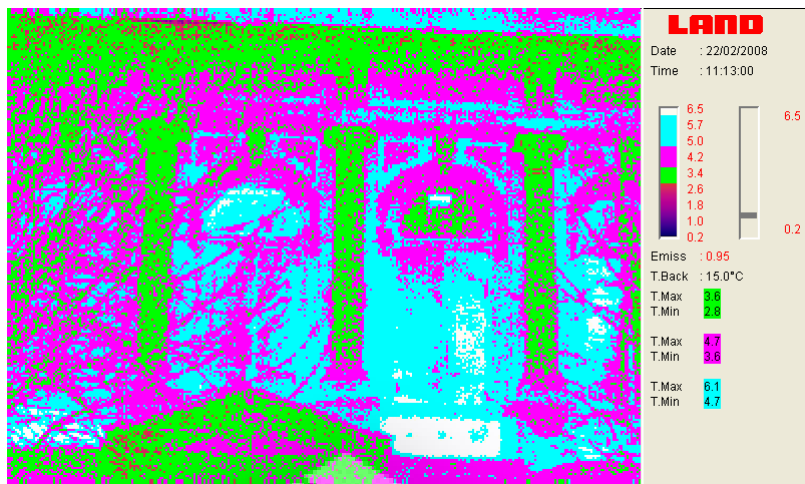
Мал 1.3. Зеленим, бордовим та голубими кольорами позначені зони с заданими межами температур (межі температур показані справа від термичного зображення).

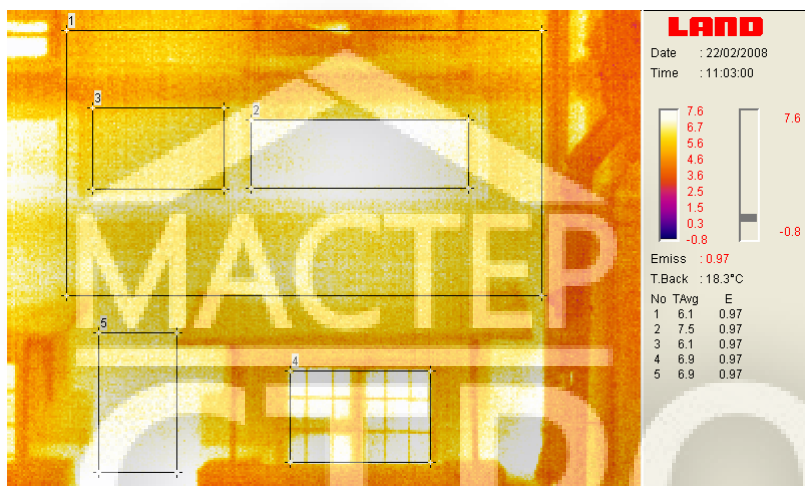
Мал 2. 2.а. Термічне зображення фрагменту поверхні першого поверху з фасаду з правого боку малюнку вказані середні температури окреслених ділянок

1. Застосування керамоізолу поліпшує термоізоляційні властивості стін ( мал.2.1.а, мал.2.2а). Не покрита керамоізолом дільниця на півтора градуси вища ніж пофарбована. Загальна площа всіх наявних в Україні будинків, які опалюються становить близько 1,3 млрд.м<sup>2</sup>, на обігрівання цих будинків та гаряче водопостачання витрачається протягом року близько 50 млн т умовного палива. Більша частина цих будинків не відповідає діючим вимогам теплозахисту. Зниження температури поверхонь будинків на півтора градуси, на кожному квадратному метрі буде заощаджувати :

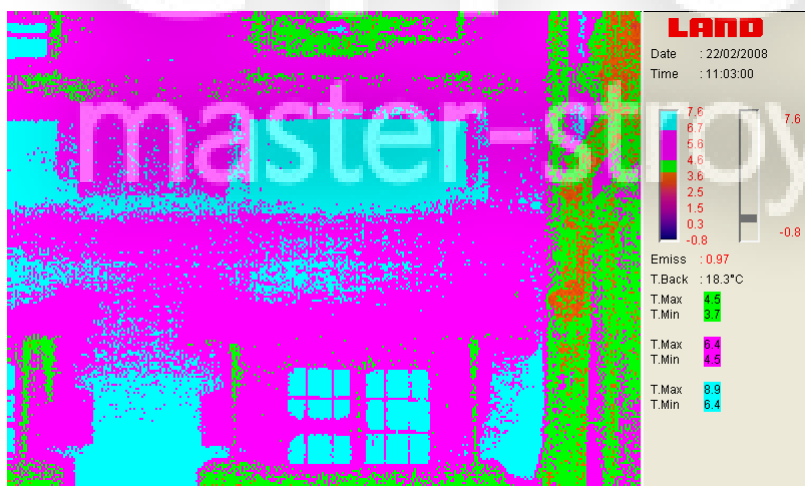
Мал 2. 3.а. Зеленим, бордовим та голубими кольорами позначені зони з заданими межами температур (межі температур показані справа від термичного зображення). Синій колір, це вікна та не пофарбовані місця.

2. При виконанні робіт з покриття будівлі керамоізолом не враховувалося те, що фарбування керамоізолом, це не тільки декоративні, а також термоізоляційні роботи. Місця потенційних втрат тепла необхідно покривати товщим шаром керамоізолу. До таких місць відносяться поверхні напроти приладів опалення та стояків з теплоносієм, віконні відкоси та інше.

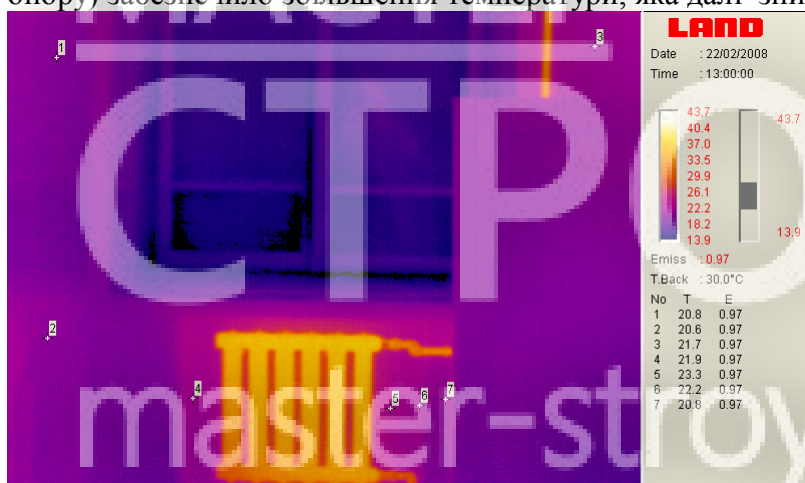
Мал 11.1 Значення температур в заданих точках термічного зображення.
